BAGGERNETDAG

VERDIEPING NIEUWE WATERWEG EN BOTLEK

Opsporing Conventionele Explosieven

Guido de Jong (HbR)
27 november 2018

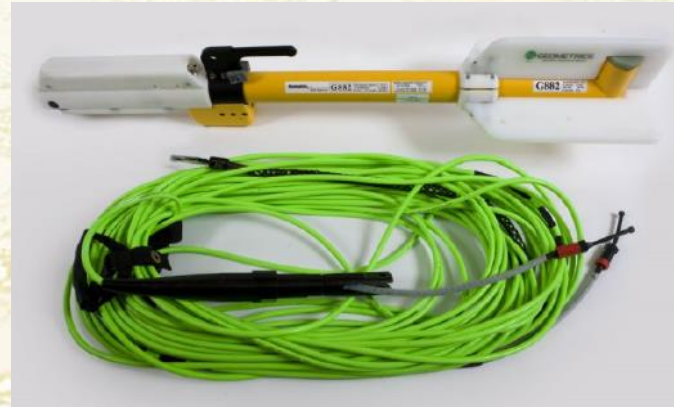
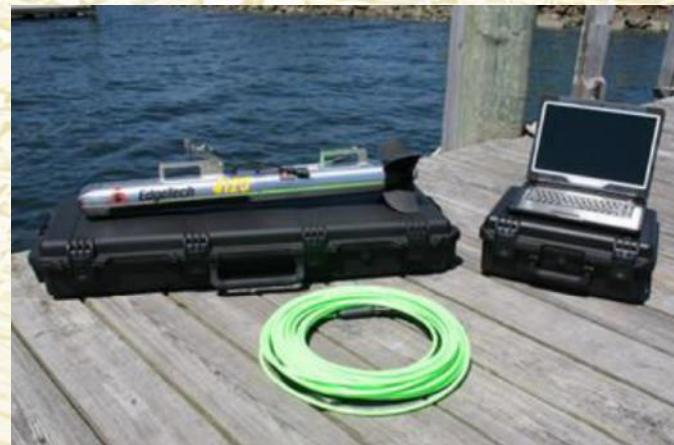
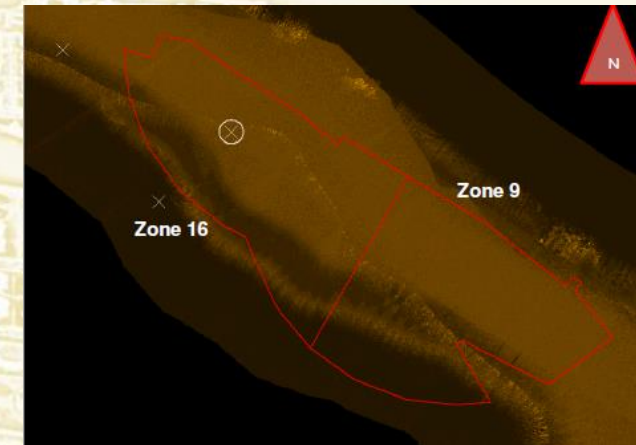
Detectie fase 1

- Gesleepte cesium-vapour magnetometer
- Side scan sonar (oppervlakkig)

- Minimaal 35 verdachte objecten $\geq 250\text{lb}$
- Aantal sterk verstoorde gebieden (aanvullende detectie nodig)

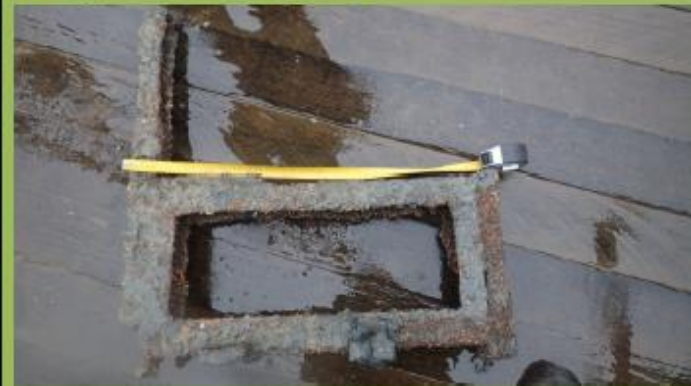
Diverse pijpen van metaal met lengte ca.1m

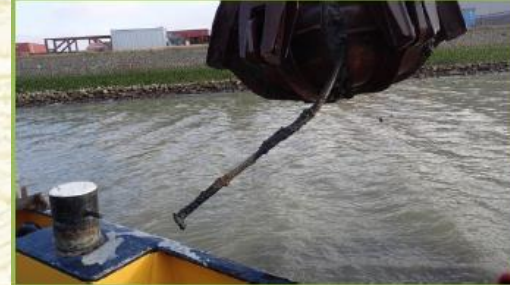
Omschrijving: Diverse metalen profielen en gewapend beton aangetroffen

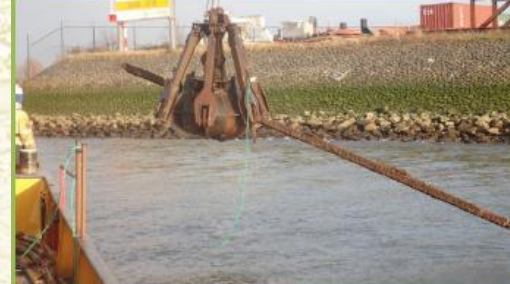
Stalen balk I-profiel ca.5.5m

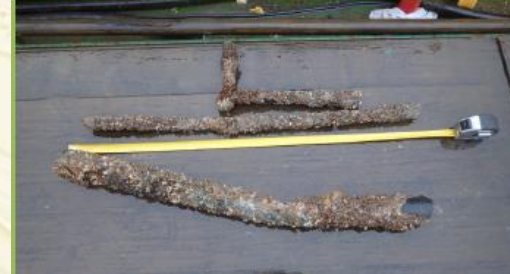
Stalen pijp 2.5m

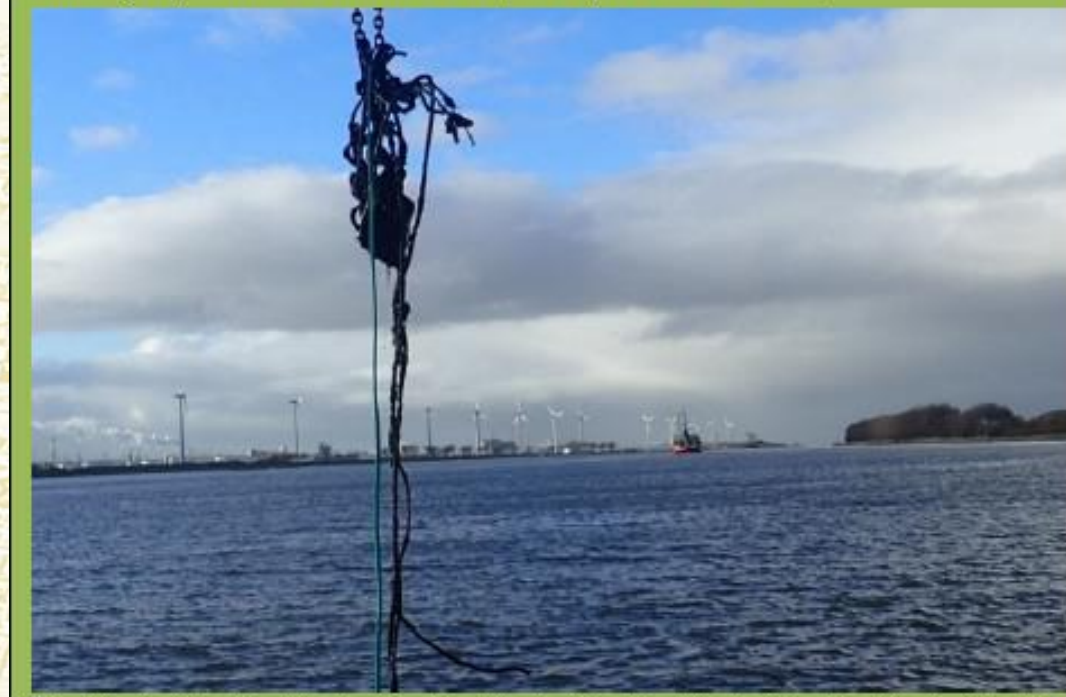
Omschrijving: Stuk kabel met wat staal profiel (niet definieerbaar)

Afmeting, gewicht: niet nader te bepalen, zie foto

Diepte (m) 16,5 m op bodem
