OMGAAN MET RISICO'S IN DE UITVOERING

VERDIEPING NIEUWE WATERWEG EN BOTLEK

Jan de Pagter (HbR) en Hilbrand Druiven (Boskalis)

27 november 2018

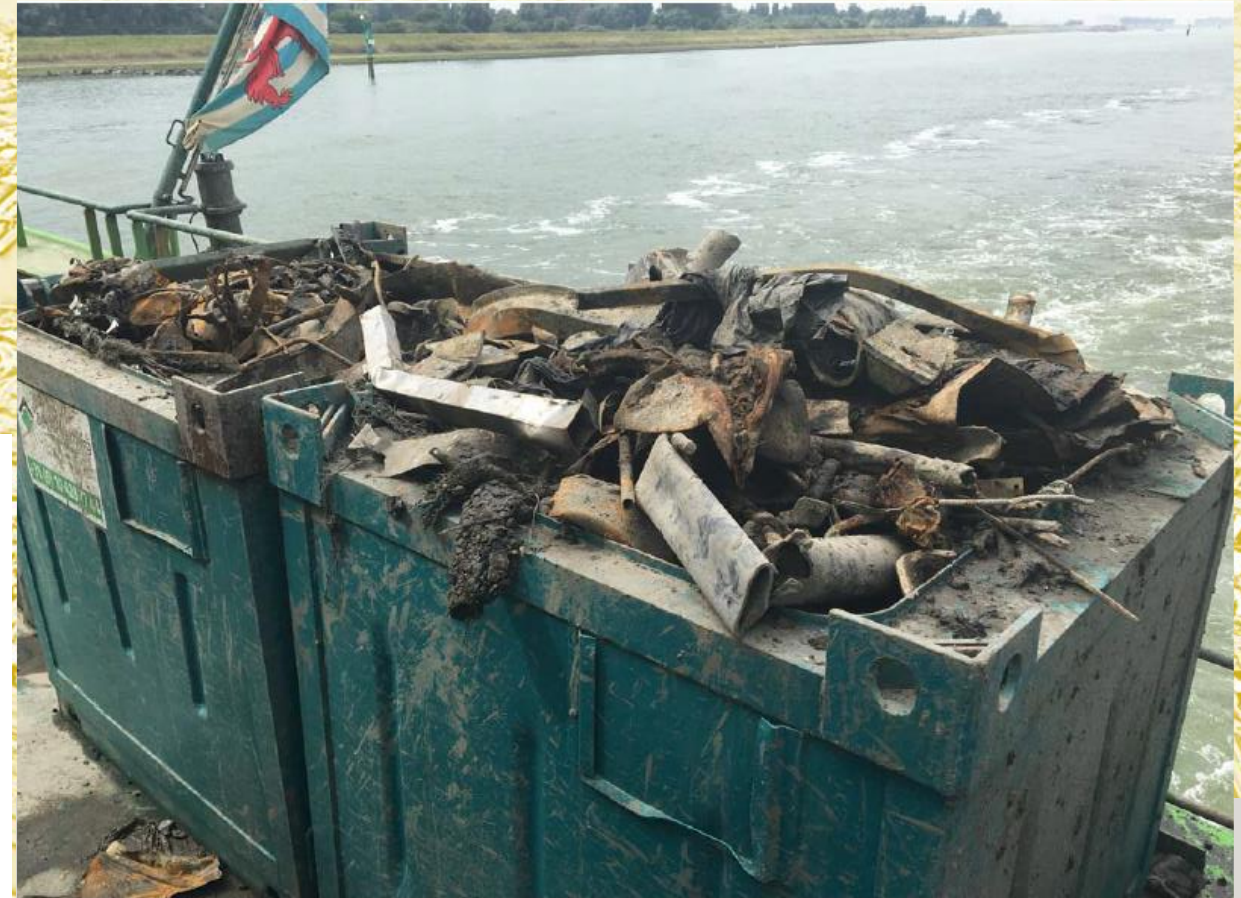
- 1) Onderzoek OG
- 2) Uitleg bij Marktconsultatie
- 3) Onderzoek gekwantificeerd in contract.

Locatie	m3
Botlek monding en Zwaaiikom	27
Botlek centrale geul incl slibput en boeivak 66	170
st. Laurens haven	170
3e PH Monding	45
2e PH Monding incl. ligplaats/vaarpad steiger	120
Koole	
NWW tussen km 1009 - 1020	300

- **Veel meer ondergrondse obstakels aangetroffen dan vooraf verwacht was.**
- **Hoofdzakelijk aangetroffen in de Botlek (Sint Laurens haven en Centrale Geul)**
 - Sint Laurens haven:
 - Overslag van staal door schroothandelaren
 - Centrale Geul:
 - Puin en Oeverbekleding (basaltblokken)

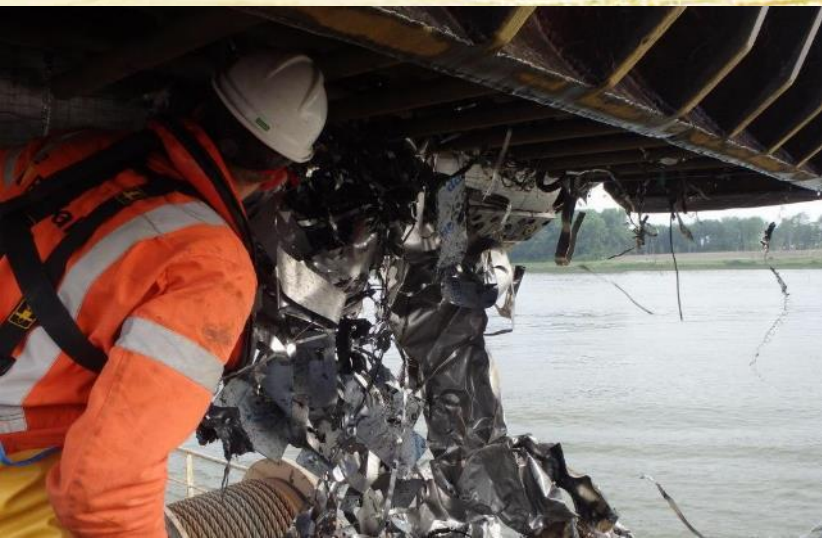
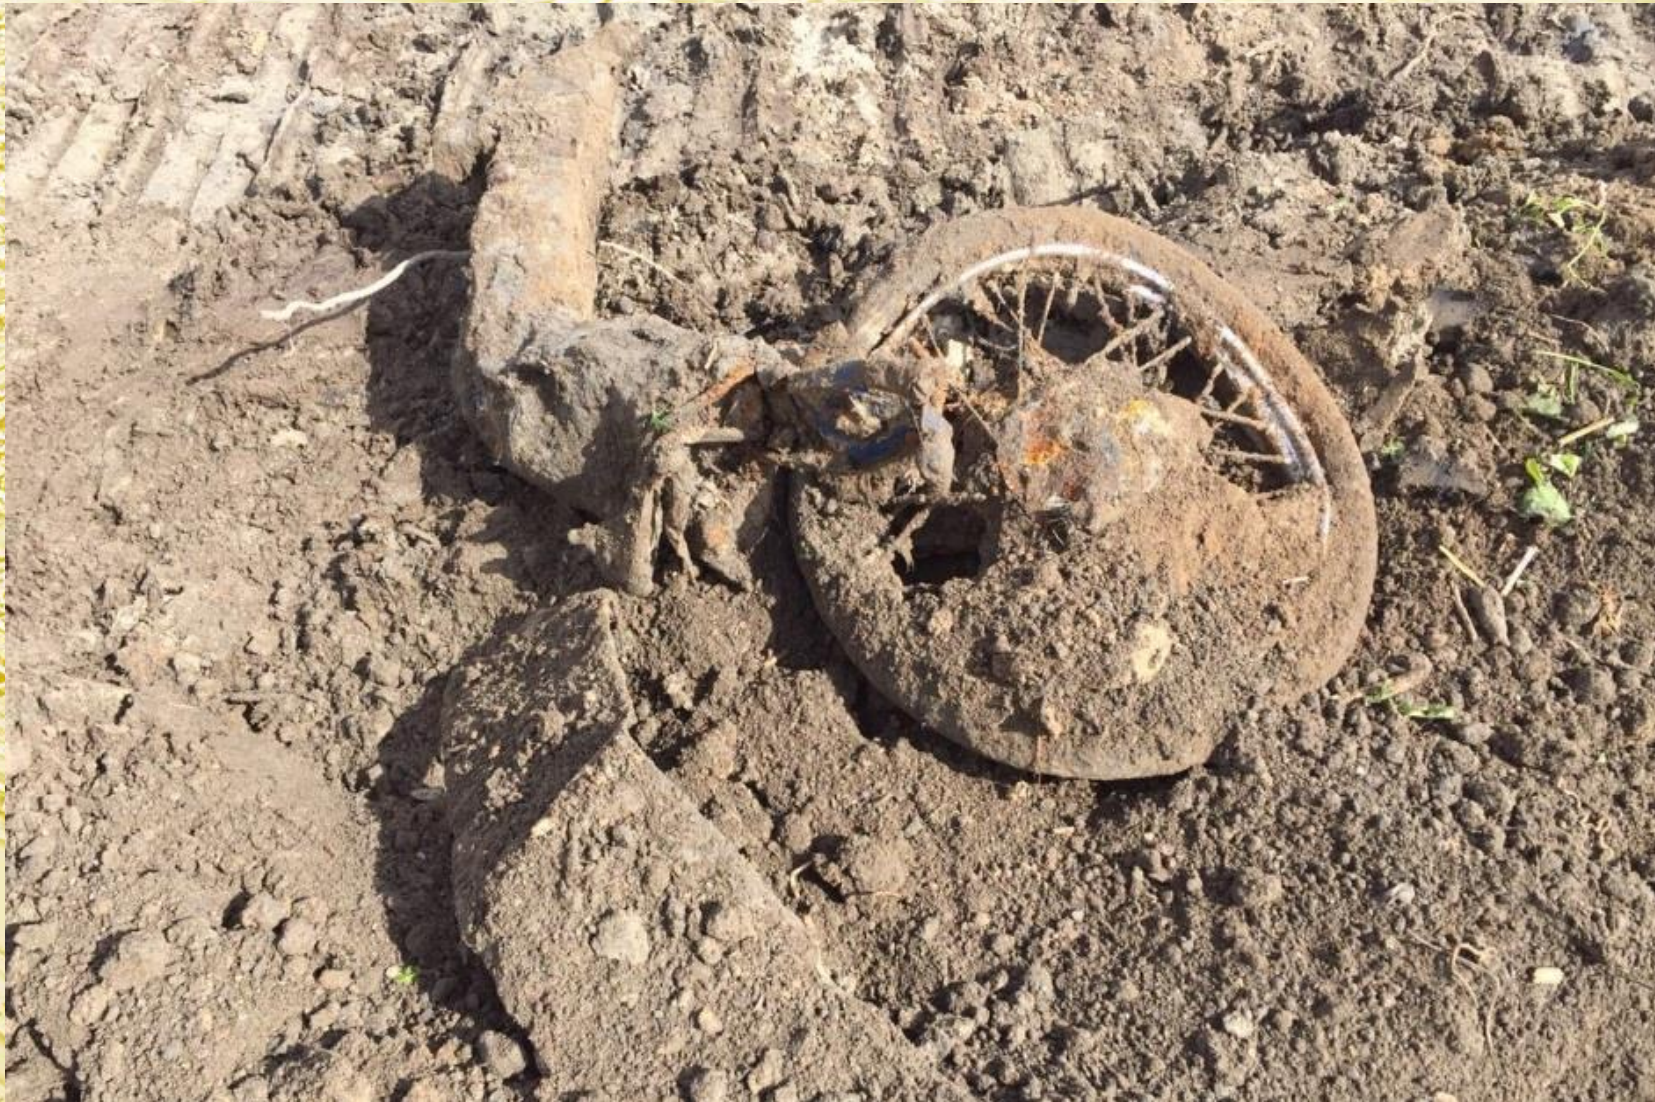
SLEPKOP

- **Impact:**
 - Scheepsverlet tijdens de baggerwerkzaamheden door schade
 - Reparatieperiodes na de voltooiing van de baggerwerkzaamheden

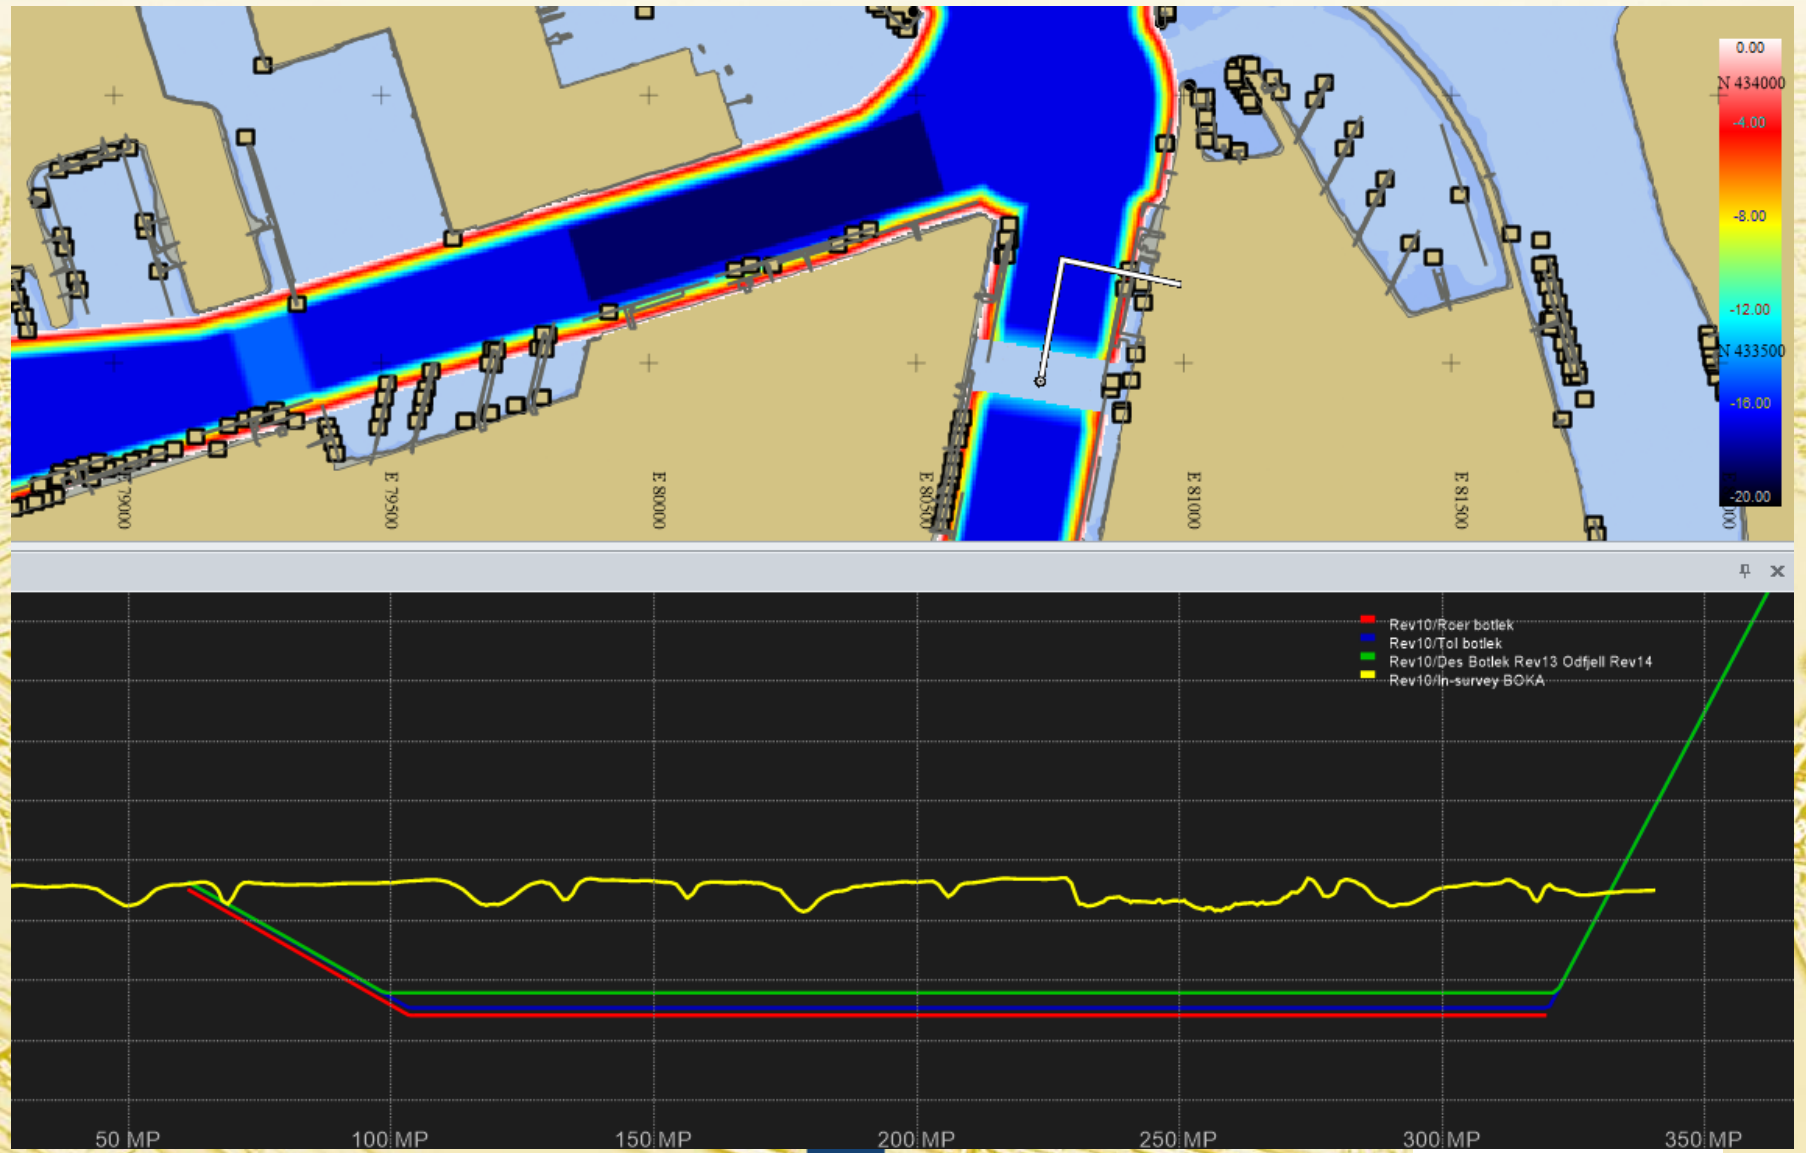
Langs taluds 1:10

Dwars taluds 1:3

Hor. tol. -0/+1mtr

Vert. tol. -0/-0,5mtr

Roergrens 0,25mtr.

- **Oplevering van de baggervakken:**
 - Baggervakken binnen gestelde toleranties opgeleverd.
 - Beperking van overdiepte door gestelde roergrens
- **De toegestane afwijking voor de micro tolerantie is een uitdaging gebleken.**
 - Toegestane afwijking $<5\%$ tot $+10\text{cm}$ tov ontwerp
